Onderzoek wateroverlast Oosterpark

Rapportage

Gemeente Amsterdam
Stadskantoor Oost
Oranje-Vrijstaatplein 2
Amsterdam

Grontmij Nederland B.V.
Houten, 9 maart 2016

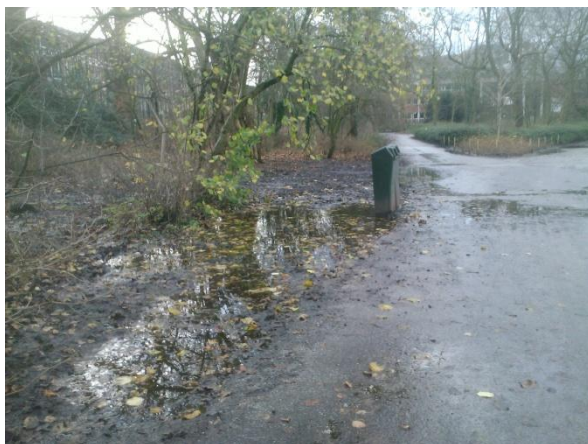
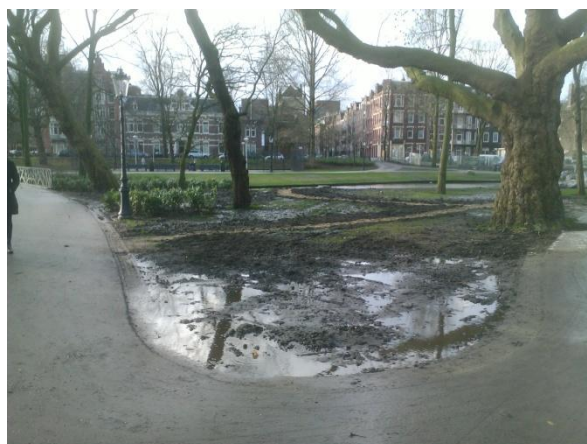
Ondanks de diverse verbeteringsmaatregelen is er in de huidige situatie in natte perioden sprake van wateroverlast (zie afbeeldingen). De wateroverlast komt op verschillende plekken in het park voor, zowel in het noordelijk als het zuidelijk deel. Plasvorming treedt op, waardoor de bomen, gras, bloembollen en andere vegetatie in het park in ontwikkeling worden beperkt of kunnen afsterven. Met name vanwege de bomen in het park is dit een grote zorg.

Figuur 1 Plasvorming in het Oosterpark

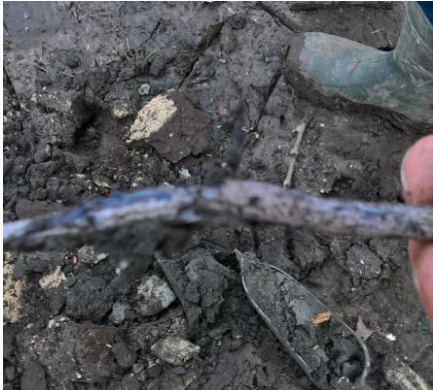
Tijdens het onderzoek zijn hoge grondwaterstanden (zie hoofdstuk 3) waargenomen. Ook zijn wortels in het grondwater aangetroffen. Bij enkele bomen, onder andere de Parrotia, is bij enkele (dunne) wortels een blauwverkleuring geconstateerd. De blauwverkleuring duidt op afstervende wortels door een verstoorde lucht- vochthuishouding in de bodem (zuurstoftekort).

Zuurstoftekort en/of vorming van moerasgas kan leiden tot wortelverlies met (afhankelijk van de duur en ernst) vermindering van de vitaliteit, invloed op de stabiliteit en mogelijk sterfte van de bomen als gevolg.

Figuur 2 Blauwverkleuring boomwortel

- verbeteren van de lucht- vocht- en temperatuursituatie door perforeren van de afsluitende bovenlaag en een eventueel aanwezige dichte onderlaag (zie § 4.3);
- het plaatsen van beluchtings- en ontwateringskokers rond de bomen waar sprake is van sterke bodemverdichting en waterstagnatie in de bovenlaag;
- vervangen en aanleg van een nieuwe drainage langs het hoofdpad (zie § 4.2);
- het uitzetten van regenwormen (optioneel);
- de oppervlakkige afwatering optimaliseren door plantvakken en bermen te herprofilen. Ter plaatse van de *Parrotia* en de *Pterocarya* dient het vak handmatig te worden geëgaliseerd.

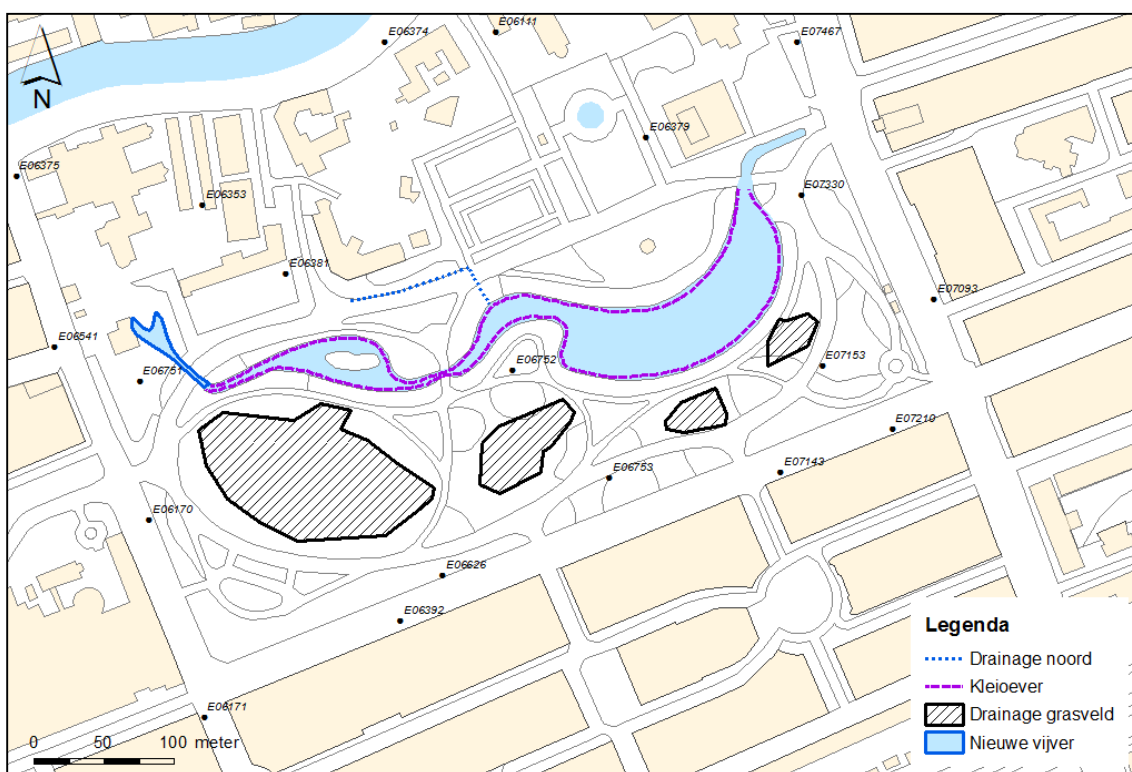
Figuur 3 Uitgevoerde maatregelen in 2015 met invloed op het hydrologische systeem

De meeste in het kader van de renovatie uitgevoerde maatregelen (zie figuur 3) dragen bij aan een beheersing van het grondwaterniveau en dus het ontwateringsniveau. Alleen de in de vijver aangebrachte plasbodem van klei (kleioever) resulteert in een verhoogde weerstand (verminderde drainerende werking) van de vijverbodem en een stijging van de grondwaterstand in de omgeving van de vijver.

Langs het zuidelijke hoofdpad is ter optimalisatie van de hydrologische situatie nog geen drain aangelegd en de langs het noordelijke hoofdpad aanwezige drain lijkt niet optimaal te functioneren.

- Vervangen of aanleg van een drainage (mede voor verbetering van de situatie bij de bomen)
 - In het noordelijk deel langs het hoofdpad een drain vervangen en voorzien van brede sleuf met drainzand;
 - In het zuidelijk deel ter hoogte van het brede pad een drainage aanbrengen voorzien van een brede sleuf met drainzand. Het advies hier is om een regelbaar systeem aan te leggen. Hiertoe dient voorafgaand een gedetailleerde hoogte-inventarisatie van de draandiepten en drempelhoogten te worden uitgevoerd.
- Reduceren van de weerstand als gevolg van de kleiberm in de vijver. Mogelijkheden daarvoor dienen nader te worden onderzocht en uitgewerkt.
- Monitoring van de grondwaterstanden in de bestaande peilbuizen om de effecten van maatregelen en werking van drainage te kunnen beoordelen.
